## 陕西秦草自然生态科技有限公司内部业务便签

| 标题 (SUBJECT) : 项目巡查通报 | |

**秦草自然生态科技有限公司**  
**项目巡查通报**

秦草审计部于2024年3月8日对沣西新城新咸户路和科创大道项目现场进行巡查，工作由部门负责人尚长宁组织，王靖渤等2人参与。

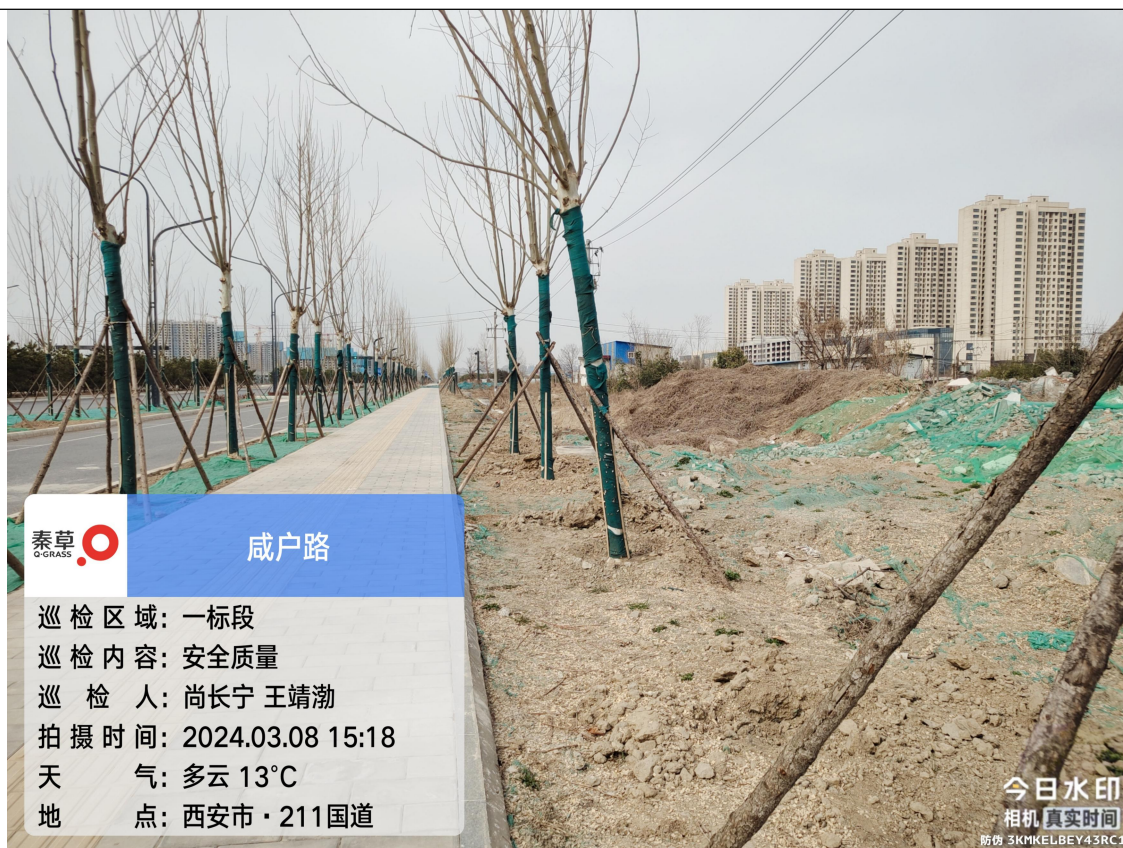
- 咸户路现场发现区域（三一厂区最南端两侧）法桐栽植效果表现不尽人意，主要表现部分苗木倾斜度过大，10米以上距离的苗木栽植未在同一水平线上；
- 其次是（三一厂区最南端分布）的乔木法桐苗木支撑未按“三架支撑或四架支撑等方式”做支撑，虽是四架支撑，但2架支撑杆长短不一，高低不一，现场已出现乔木倾斜迹象，无法有效的起到支撑保护作用；
- 现场巡检发现乔木支撑出现大量的“单边支撑”和不同向支撑；不符合“蒙草·秦草工程实施规范”；

①侧分带（年前）新栽植乔木单边支撑，已倾斜②支撑高低不一，撑脚不同向；

- 1、加强（年前）新栽植的乔木支撑规范支撑”；
- 2、加强对已完成灌木和地被进行及时有效的春灌浇水；
- 3、加强【第一栽植黄金期】现场剩余乔木和灌木及地被的进场质量验收；
- 4、加强现场已栽植成活苗木的每日安全巡查；

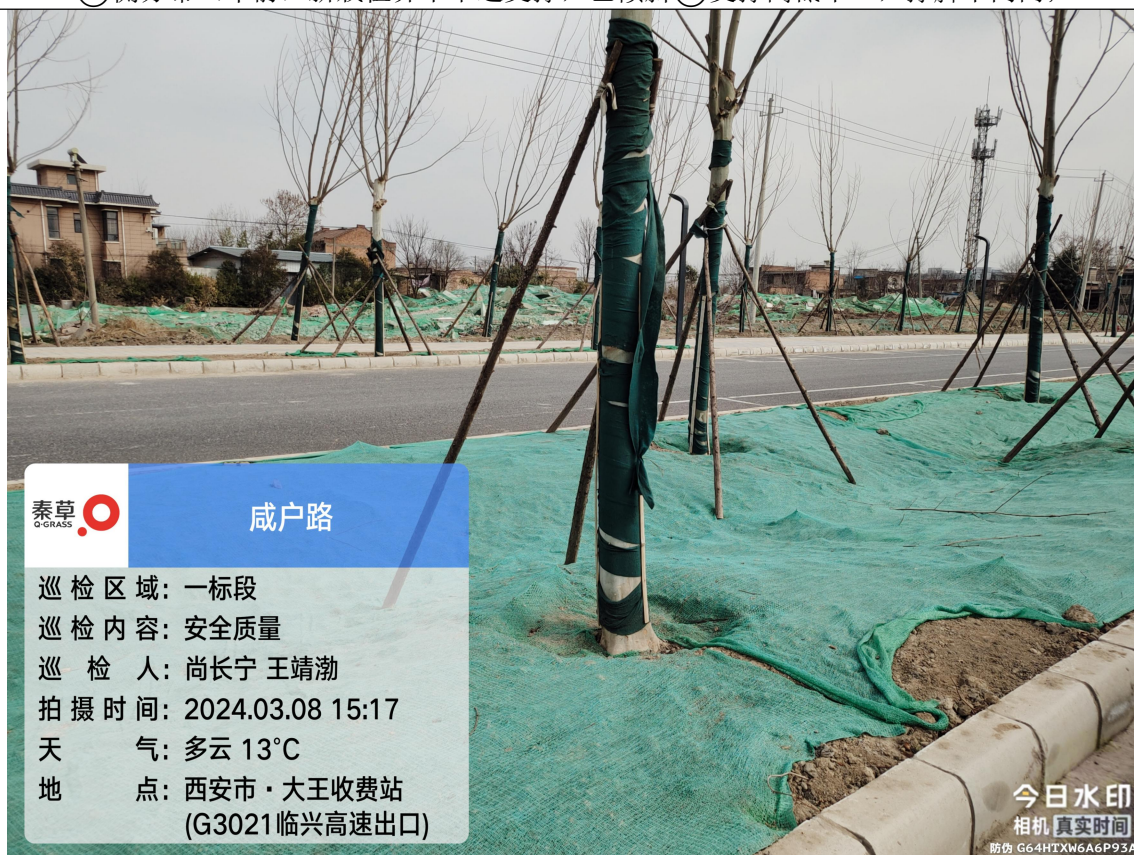
多处单边支撑；

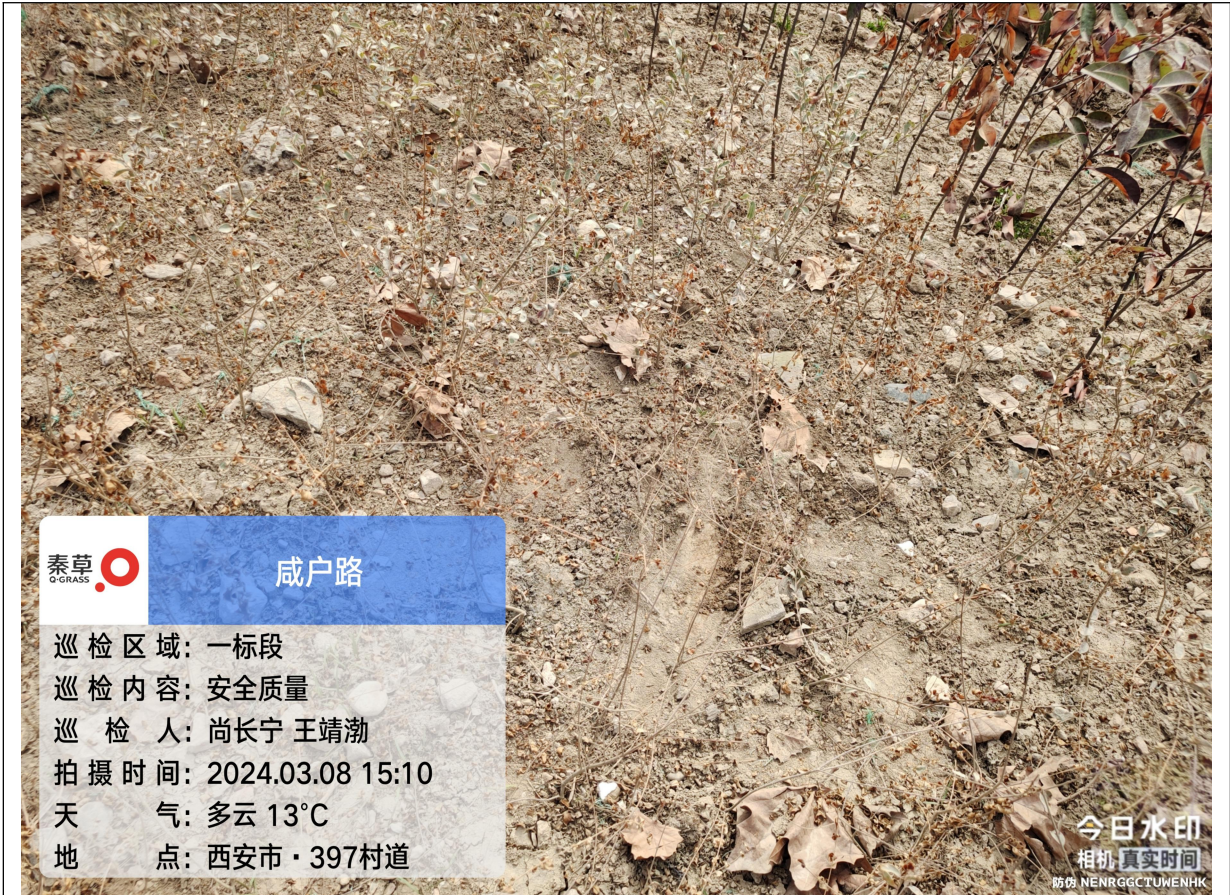
（年前）新栽植的小叶女贞篱表土缺水已干离；

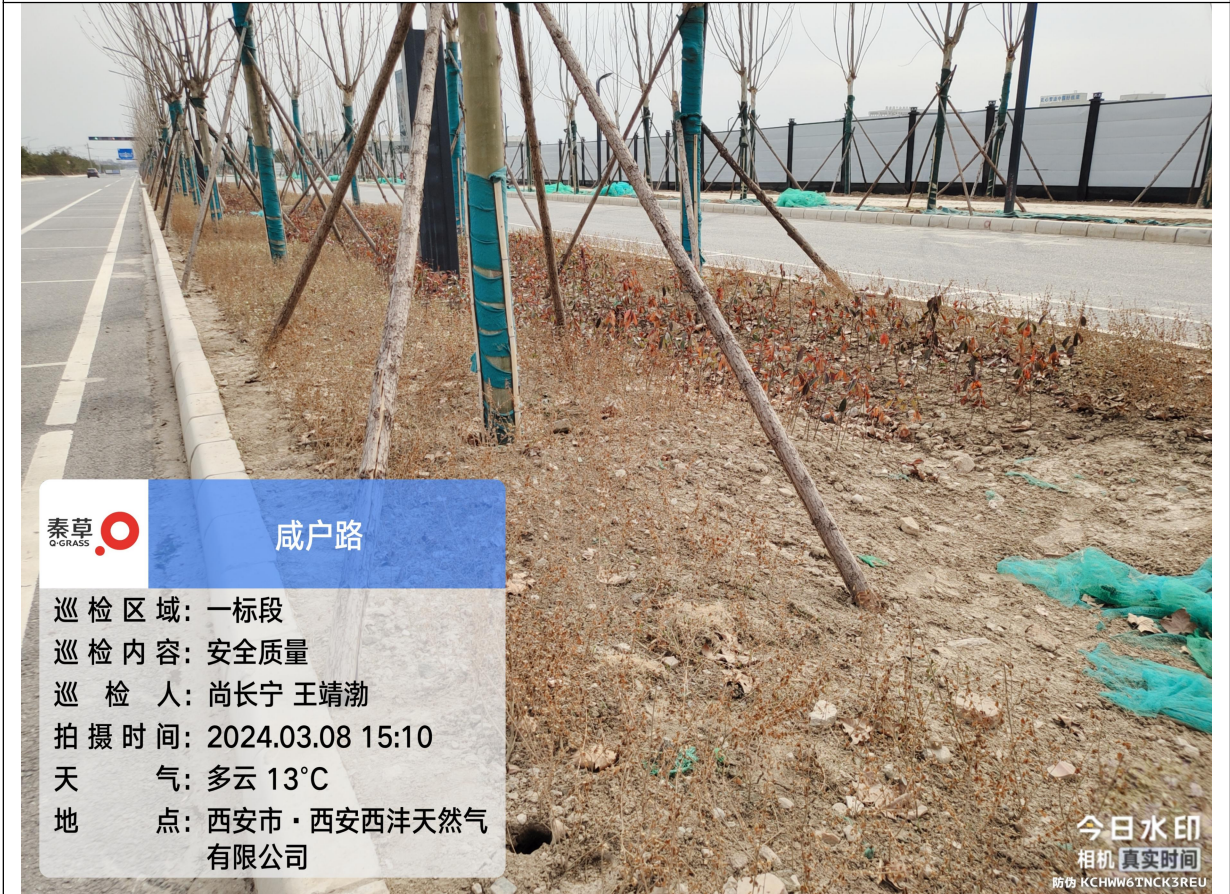
- 4、科创大道一分区南侧分区新栽植乔木（法桐）未打支撑；
- 5、科创大道侧分带新栽植乔木支撑缺少并不规范；（后附影像资料）
- 6、科创大道中册带灌木群（小叶女贞篱、红叶石楠篱等）缺水严重，临近干枯”；
- 7、咸户路侧分带红叶石楠篱和小叶女贞篱灌木群已严重缺水，临近干枯；

①侧分带灌木群（小叶女贞篱）已干枯缺水；

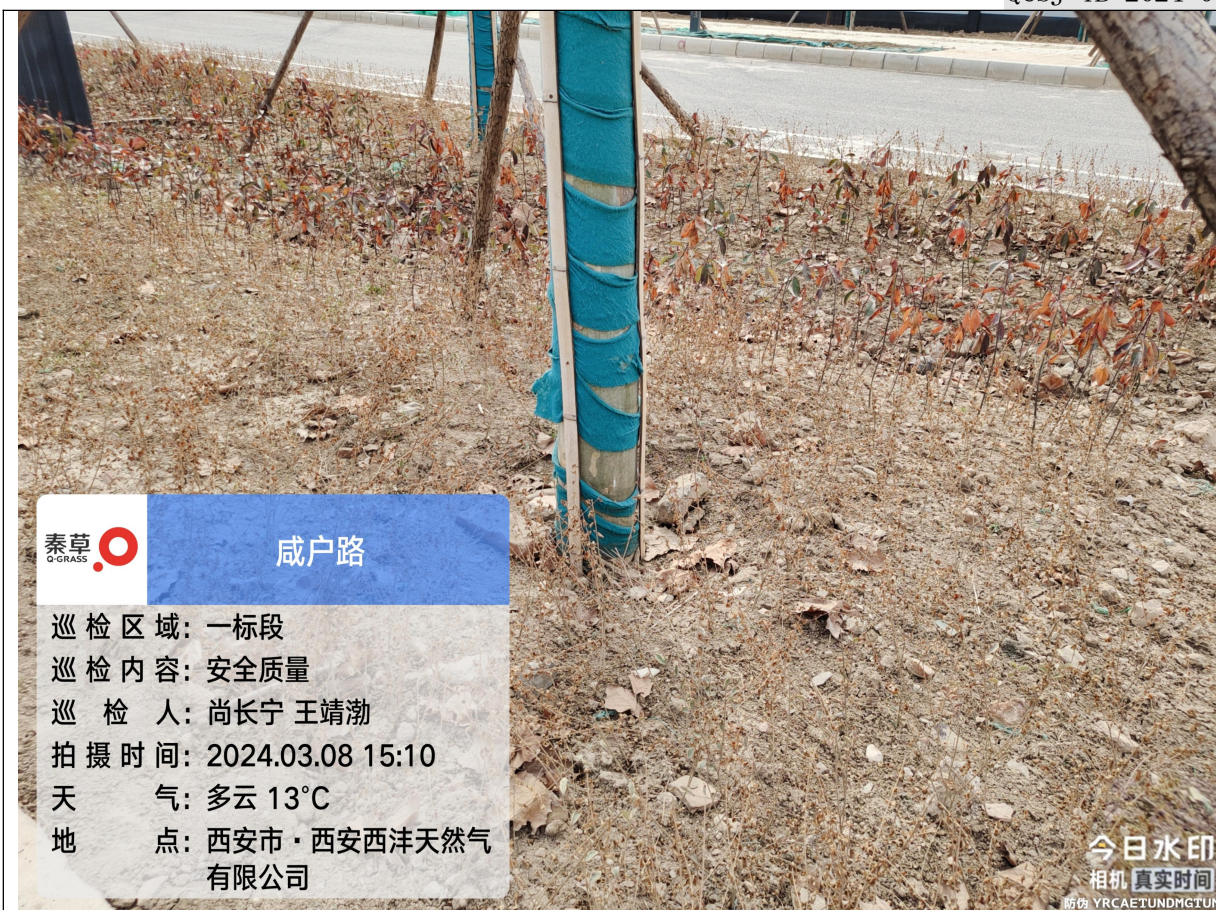
- 1、科创大道和咸户路现场未见施工人员及养护人员；
- 2、科创大道全段和咸户路全段项目苗木和灌木及地被严重缺水，急需春灌补水；

现场新栽植乔木和新栽植小叶女贞篱缺水严重;

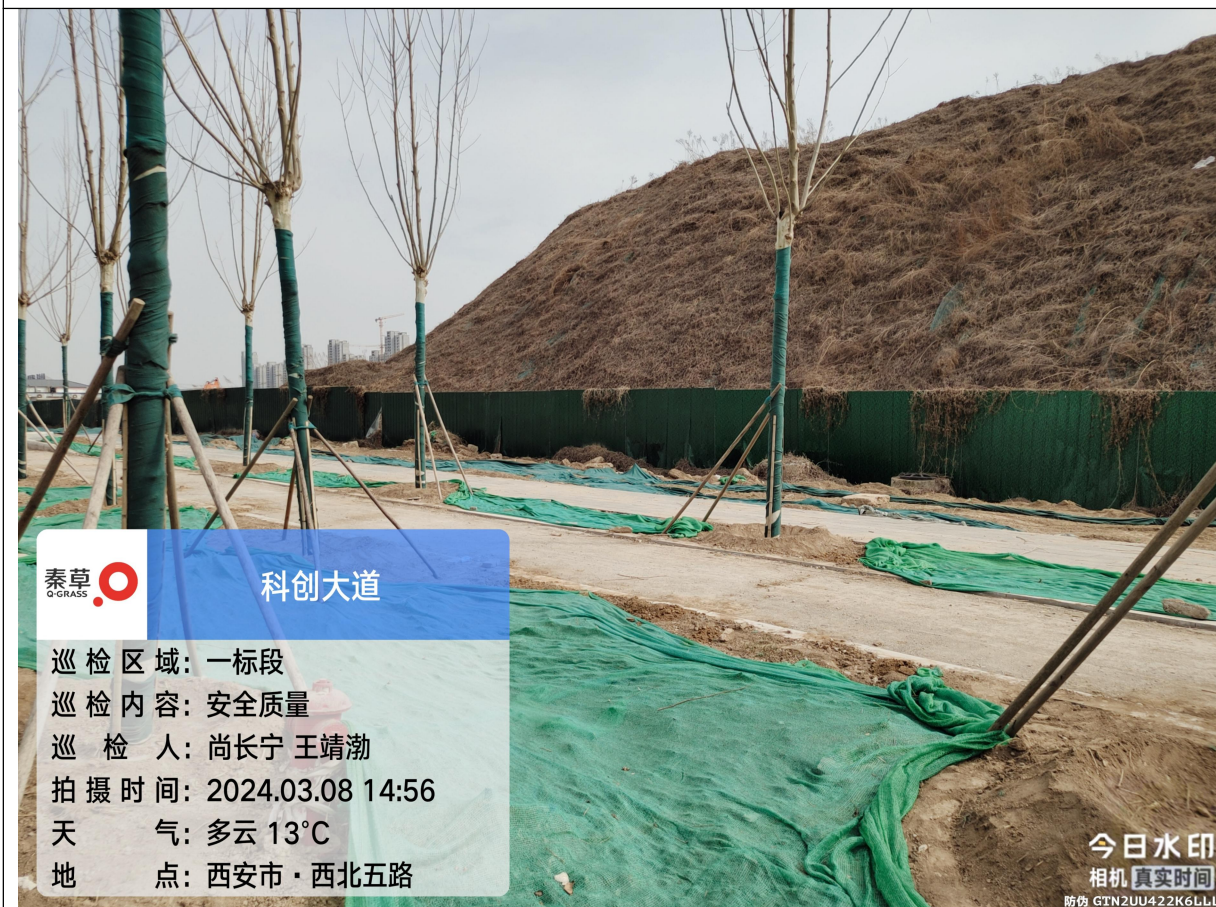
新栽植的乔木但单边支撑

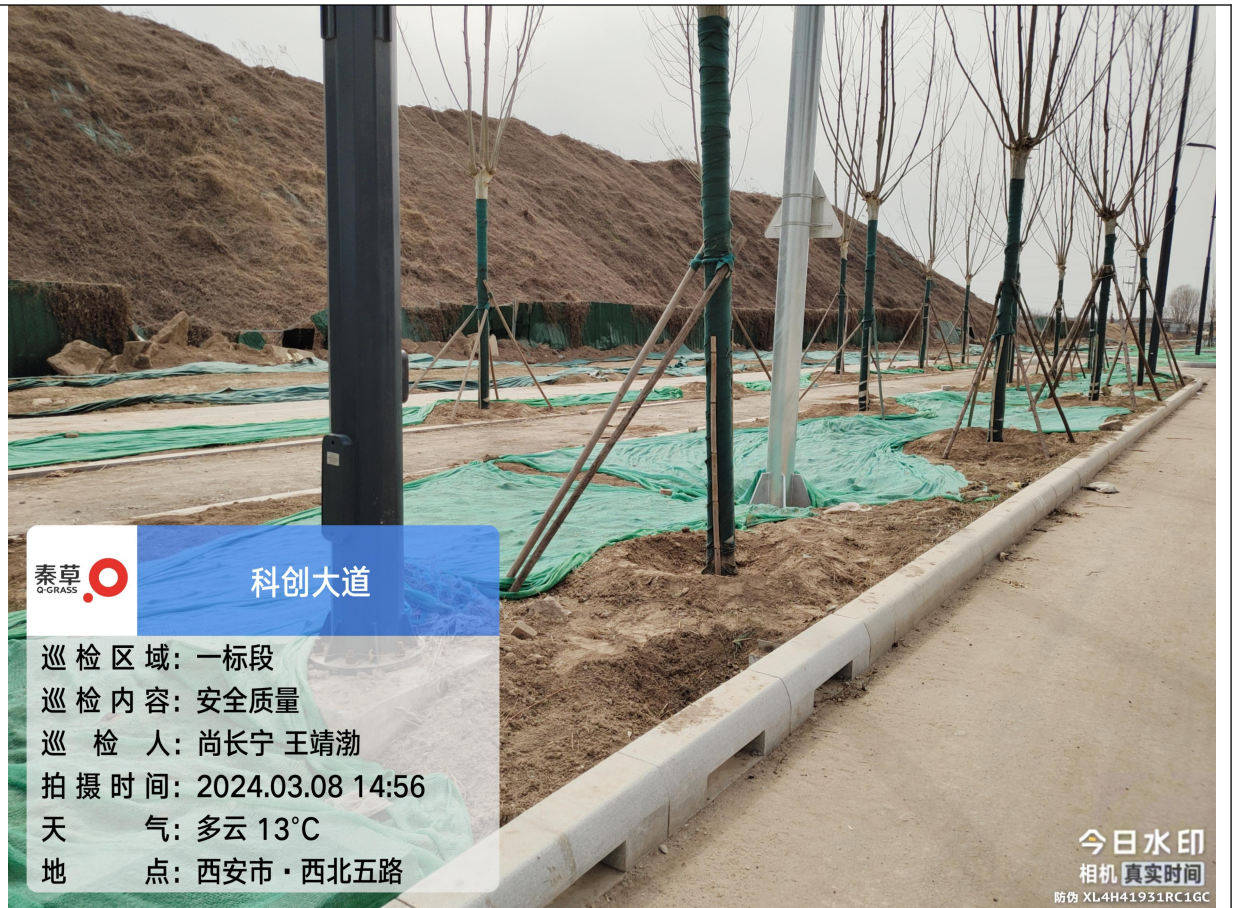
侧分带乔木支撑乱支撑或单边支撑；

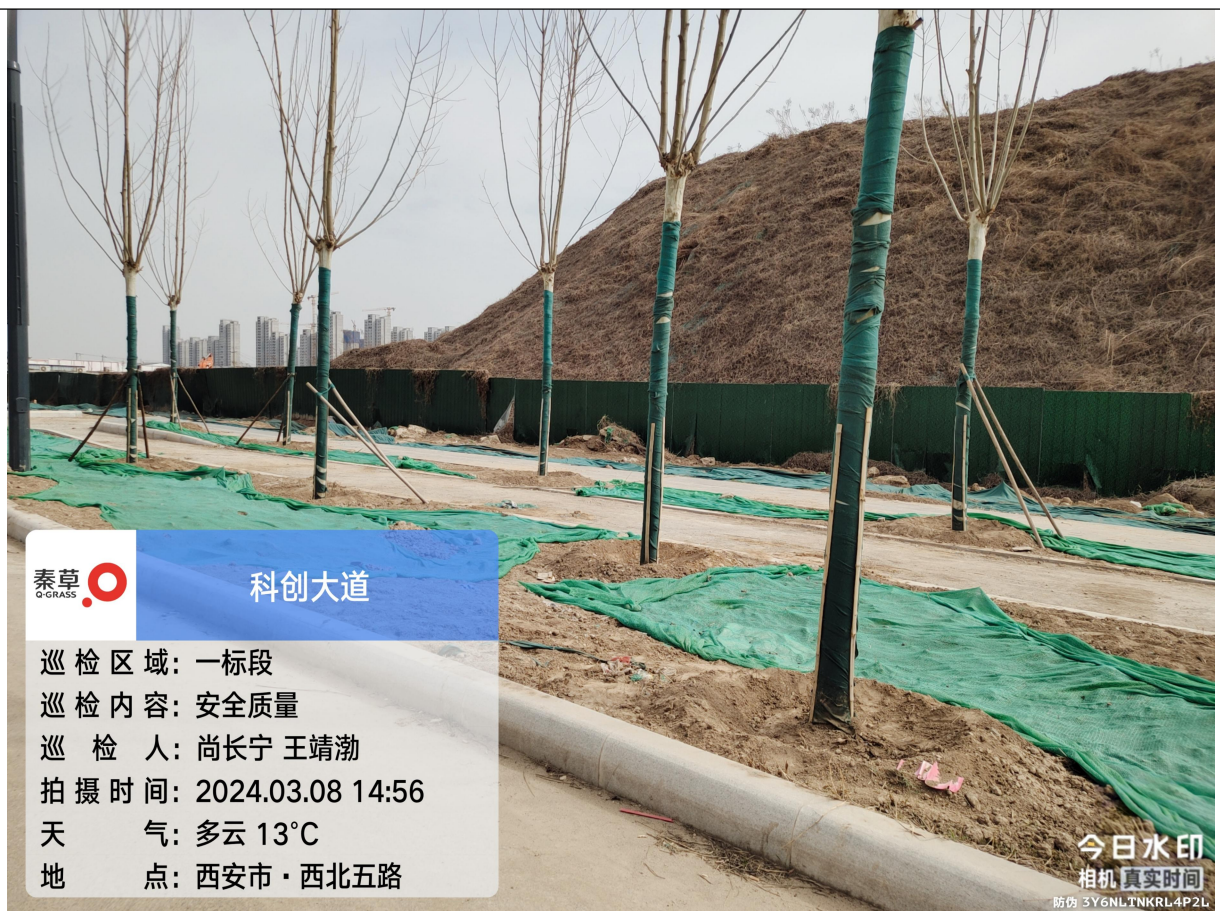
- ①新栽植（年前）的乔木出现了支撑被去掉；
- ②相邻乔木出现单边支撑；
