## 陕西秦草自然生态科技有限公司内部业务便签

| 标题 (SUBJECT) : 项目巡查通报 | |

**秦草自然生态科技有限公司**  
**项目巡查通报**

秦草审计部于2024年3月8日对沣西新城新咸户路和科创大道项目现场进行巡查，工作由部门负责人尚长宁组织，王靖渤等2人参与。

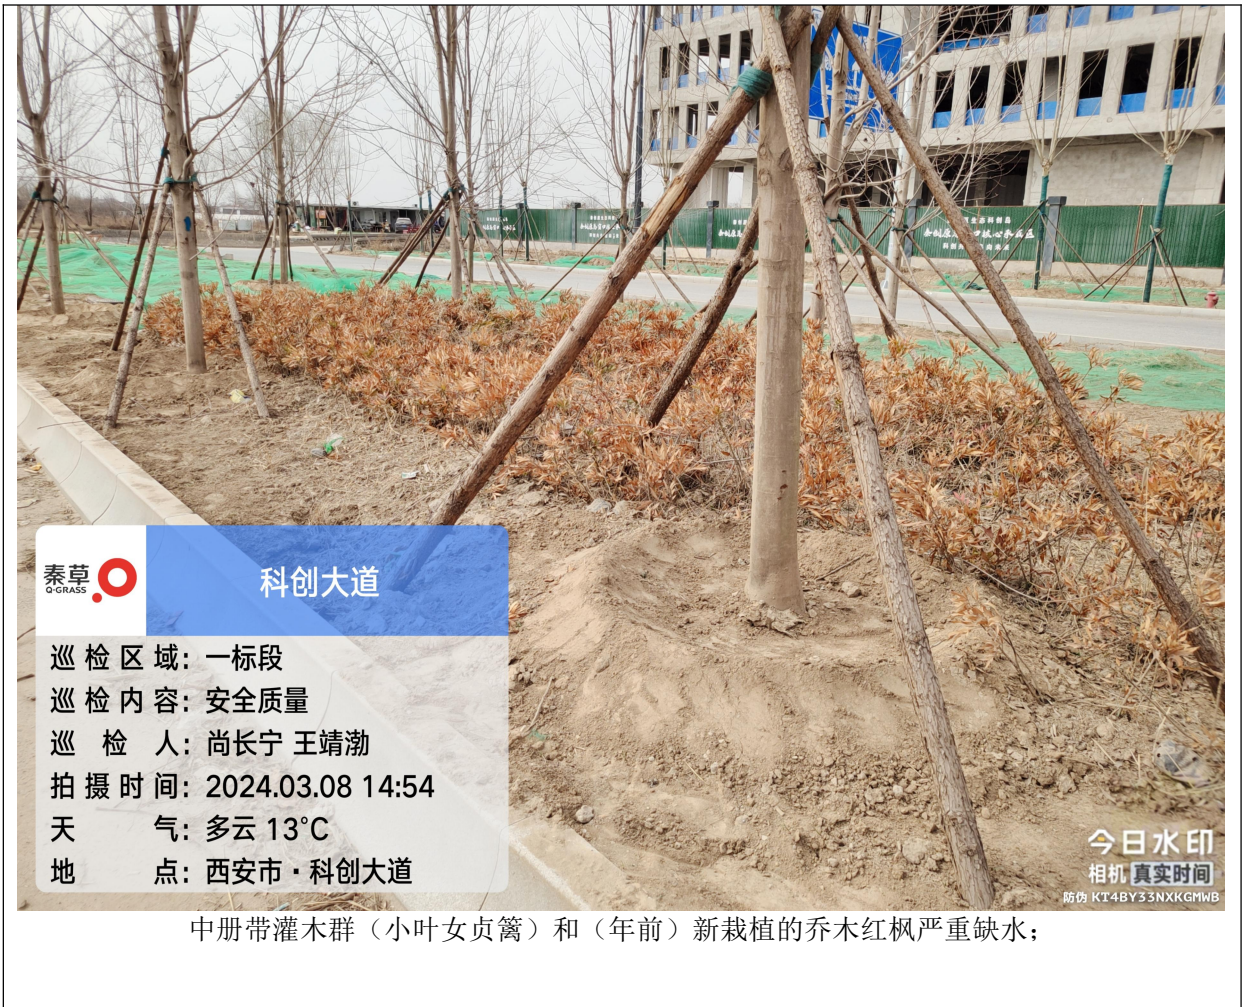
- ①新栽植（年前）的乔木出现了支撑被去掉；
- ②相邻乔木出现单边支撑；

- 1、加强（年前）新栽植的乔木支撑规范支撑”；
- 2、加强对已完成灌木和地被进行及时有效的春灌浇水；
- 3、加强【第一栽植黄金期】现场剩余乔木和灌木及地被的进场质量验收；
- 4、加强现场已栽植成活苗木的每日安全巡查；
